Bassins versants des ruisseaux de Poggiolo et Cavalligna et réseau hydrographique

**REHABILITATION DU
POGGIOLO**

SANTA MARIA DI LOTA

**Assistance à maîtrise
d'ouvrage en écologie**

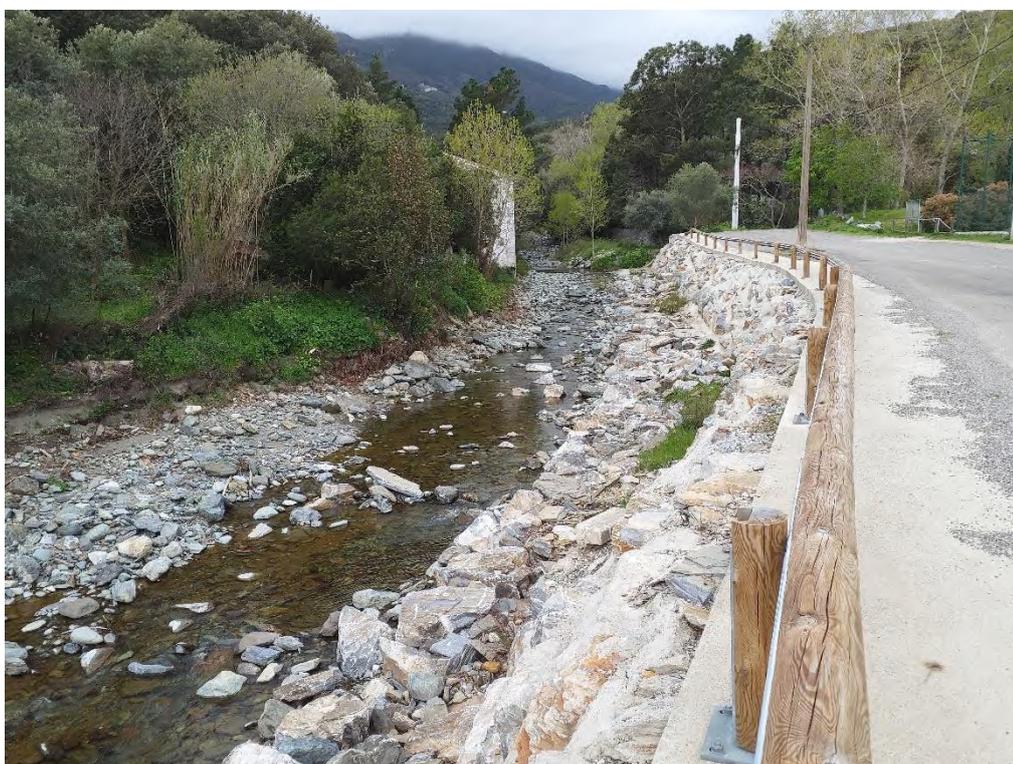
Au total, en amont du pont de la RD80, ce sont 750ml de cours d'eau qui doivent être réaménagés, dont 435ml d'enrochements qui ont été déjà réalisés et 315ml par renaturation, et qui reste à réaliser.

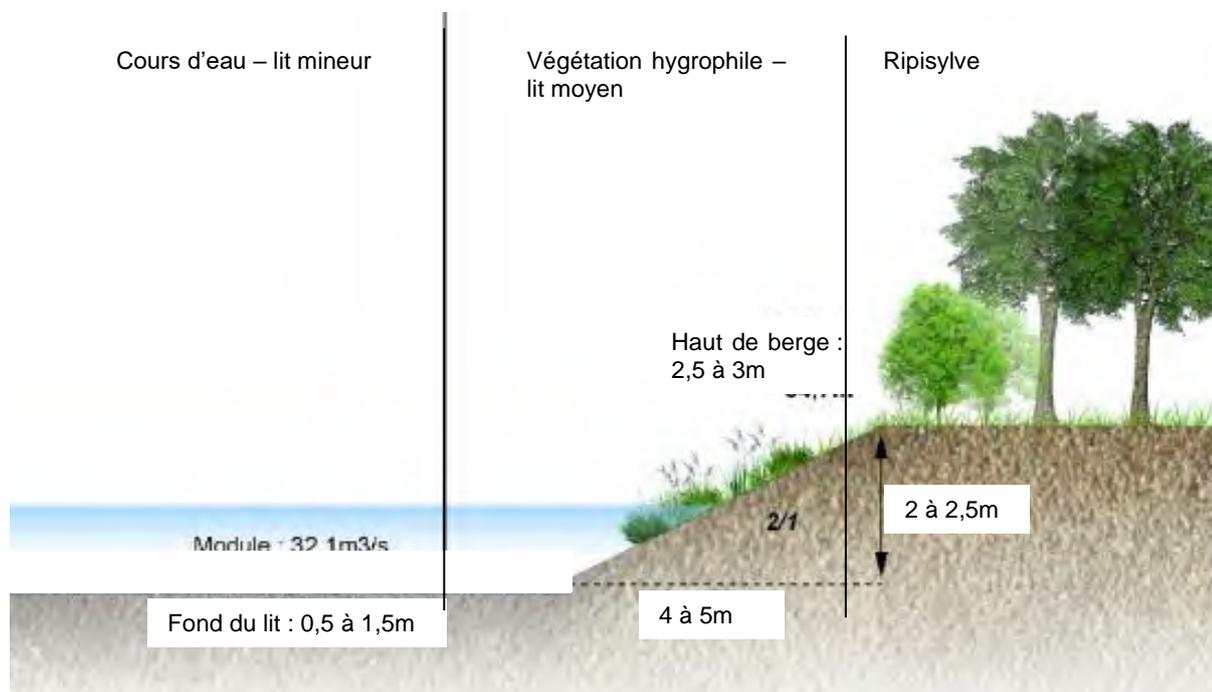
Figure 10 : Principe de remodelage des berges

La majorité des berges actuellement abruptes. Cette configuration des berges sur le plan écologique, ne permet pas à une végétation aquatique et amphibie de s'implanter de manière optimale. La présente action vise donc à favoriser le développement d'un gradient d'humidité permettant un étagement de la végétation.

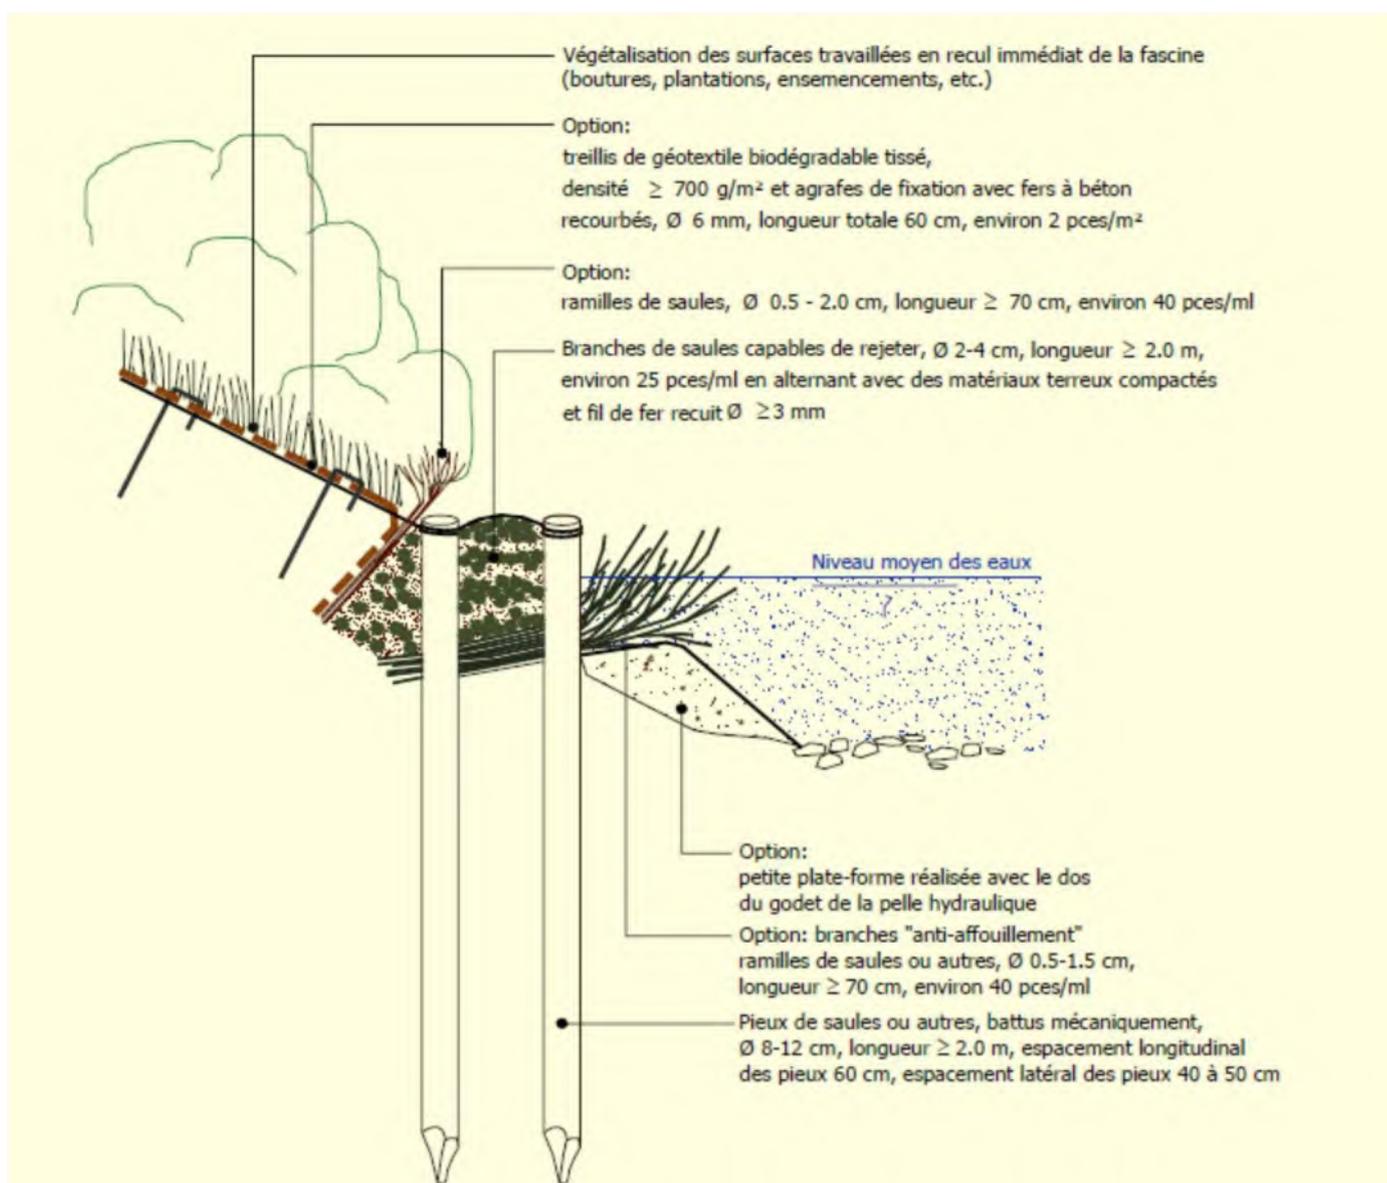
Figure 12 : Principe de fascine de saules (sources : LACHAT)

- La mise en oeuvre de pieux (enfoncés mécaniquement) à travers le boudin (2 m de long, diamètre 8-12 cm) avec un espacement longitudinale de 50 cm (attacher le boudin aux pieux avec du fil de fer). Les pieux seront issus des espèces suivantes : saules, chêne, châtaignier (récoltés en vert). Les fascines (technique végétale vivante) seront calées au niveau d'eau à l'étiage.

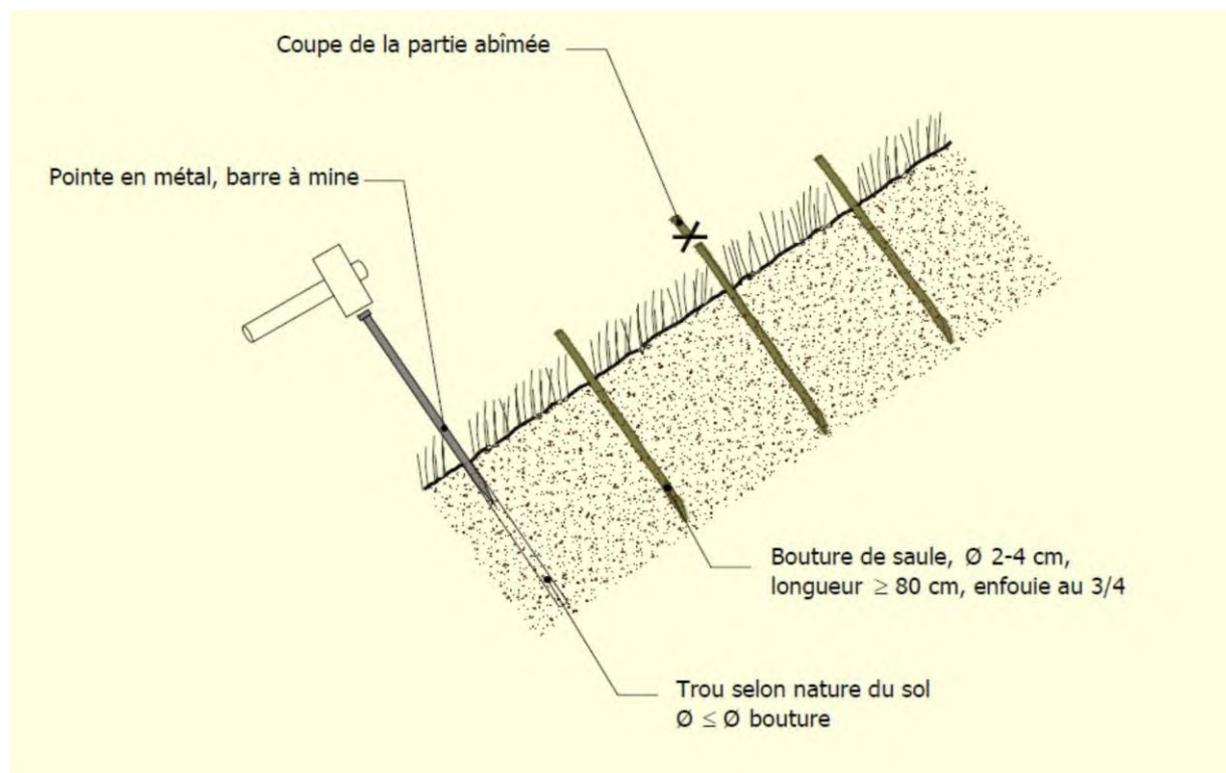
Figure 13 : Principe de bouturage de Saules (sources : LACHAT)

Préalablement, un trou du diamètre de la bouture sera réalisé dans la berge à l'aide d'une barra à mine. Les boutures auront un diamètre de 2 à 4 cm et une longueur de minimum 0,8 m. Les boutures seront enfouies au 3/4. La partie supérieure abîmée sera coupée proprement.

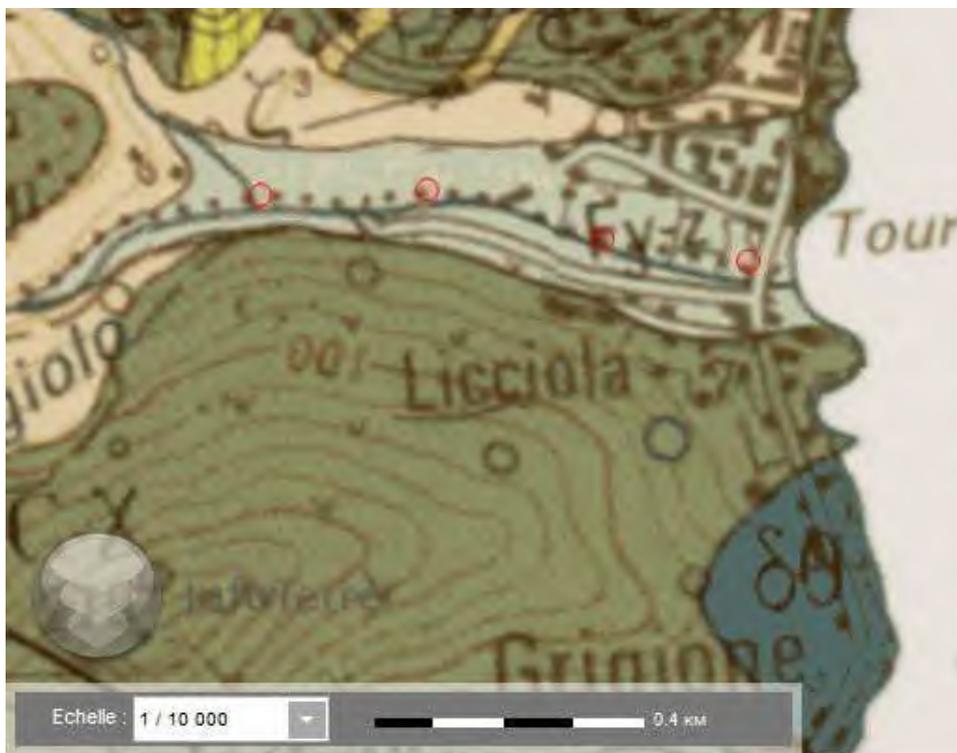
Figure 3 Formations géologiques en présence (Source infoterre)

Fy-z Alluvions récentes des basses terrasses : (sommet : paléosol brun sableux et argileux; base : galets pris dans une gangue argilo-sableuse)

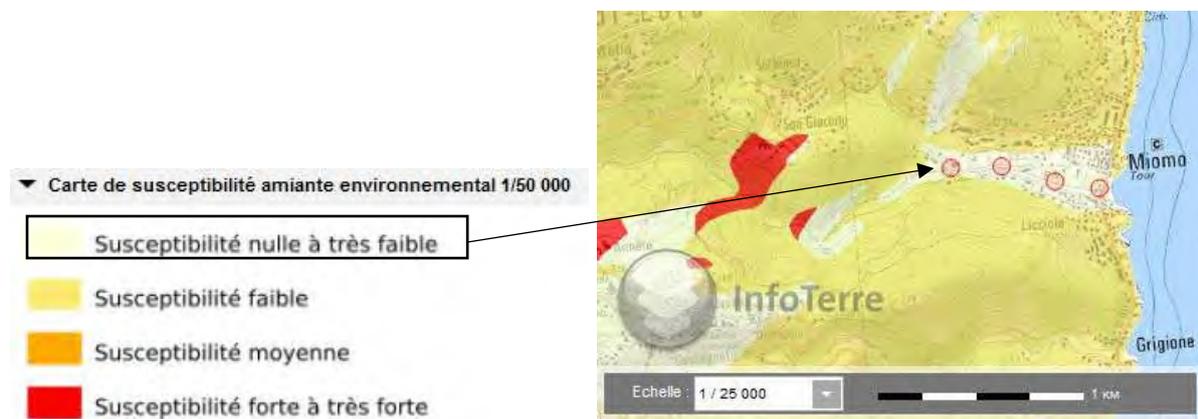
Figure 4 Cartographie de l'aléa amiante environnemental (source BRGM)

D'après la carte de l'aléa amiante environnemental réalisée par le BRGM, les formations constituant la géologie du site étudié sont exposées à un **aléa nul à très faible**.

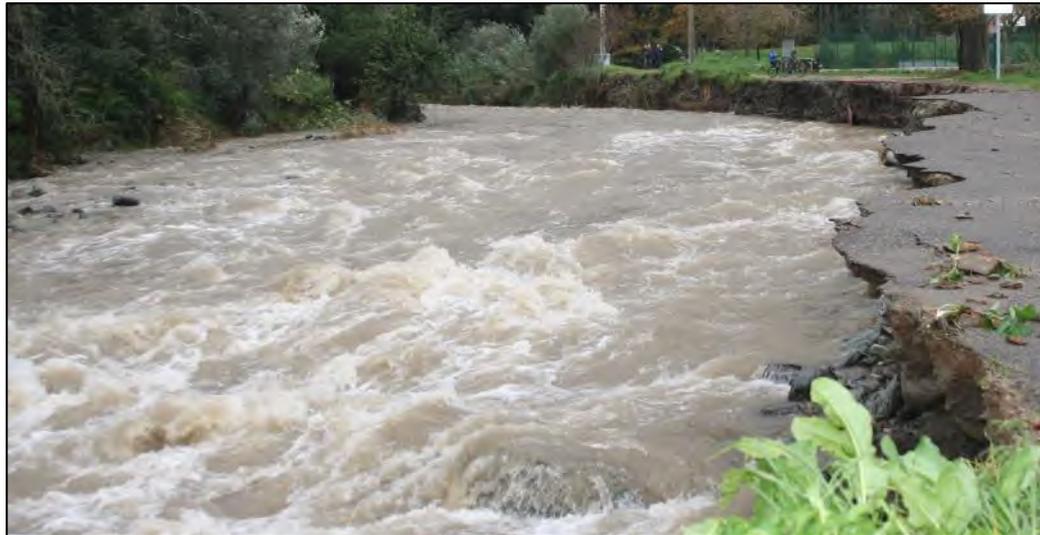
Figure 71 : Vue de l'érosion importante en rive gauche => effondrement de la route

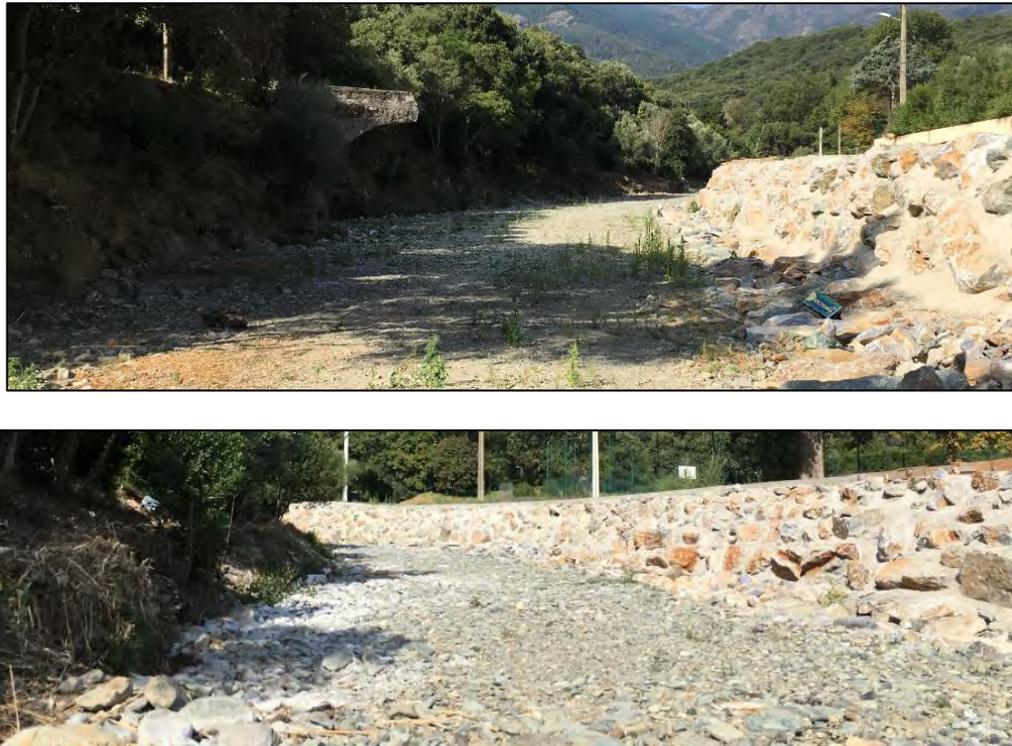
Figure 72 : Vues des travaux réalisées sur le ruisseau Poggiolo

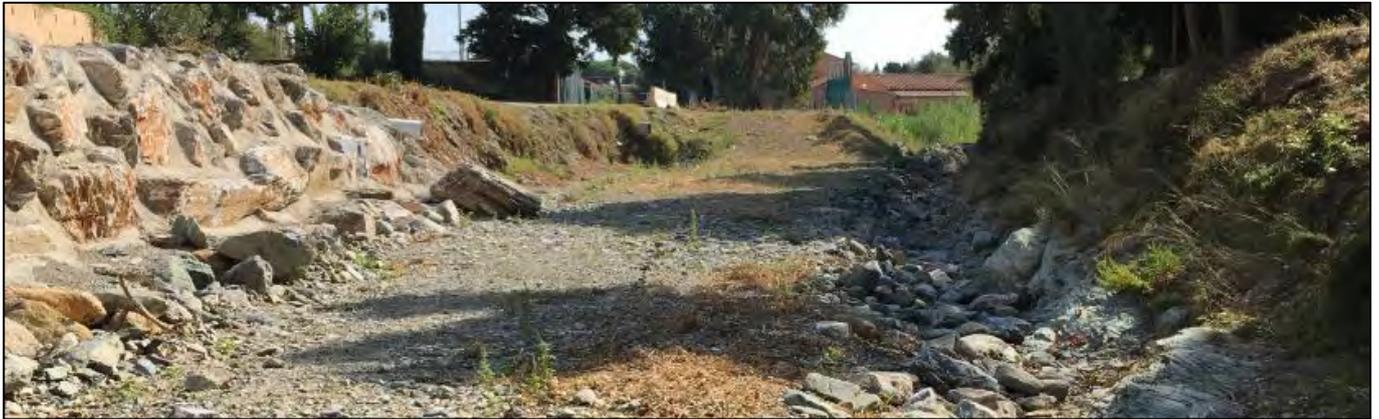
- Supprimer de la rampe d'accès constituant un obstacle à la continuité des crues,
- Stabiliser la berge en rive gauche par la mise en place d'un enrochement bétonné sur 120 ml.

Figure 73 : Vue de la zone d'interruption des travaux et de l'obstacle à la continuité des crues

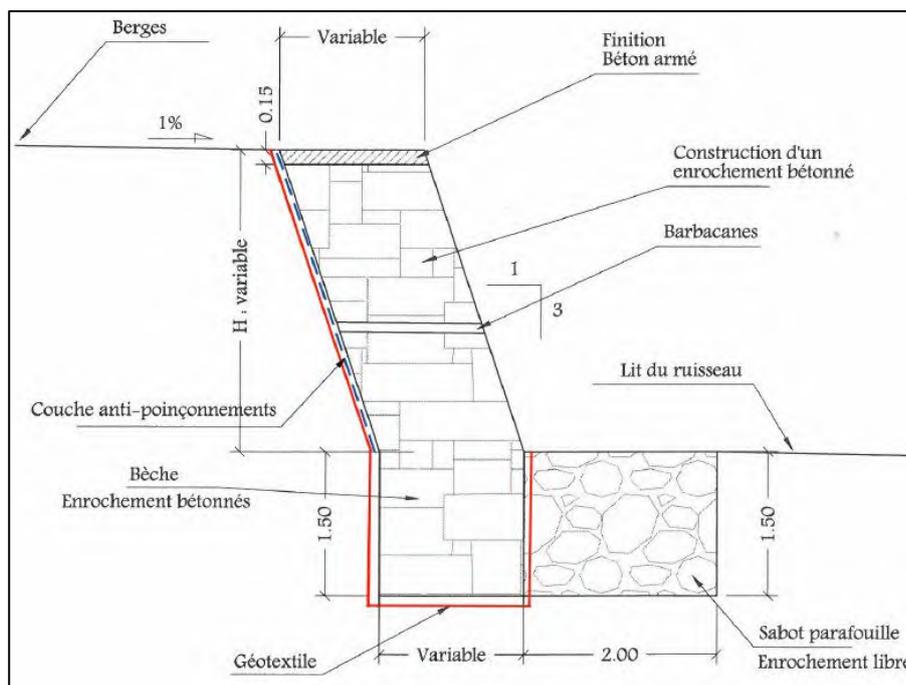
Le profil type de la berge en rive gauche qui a été constitué est le suivant :

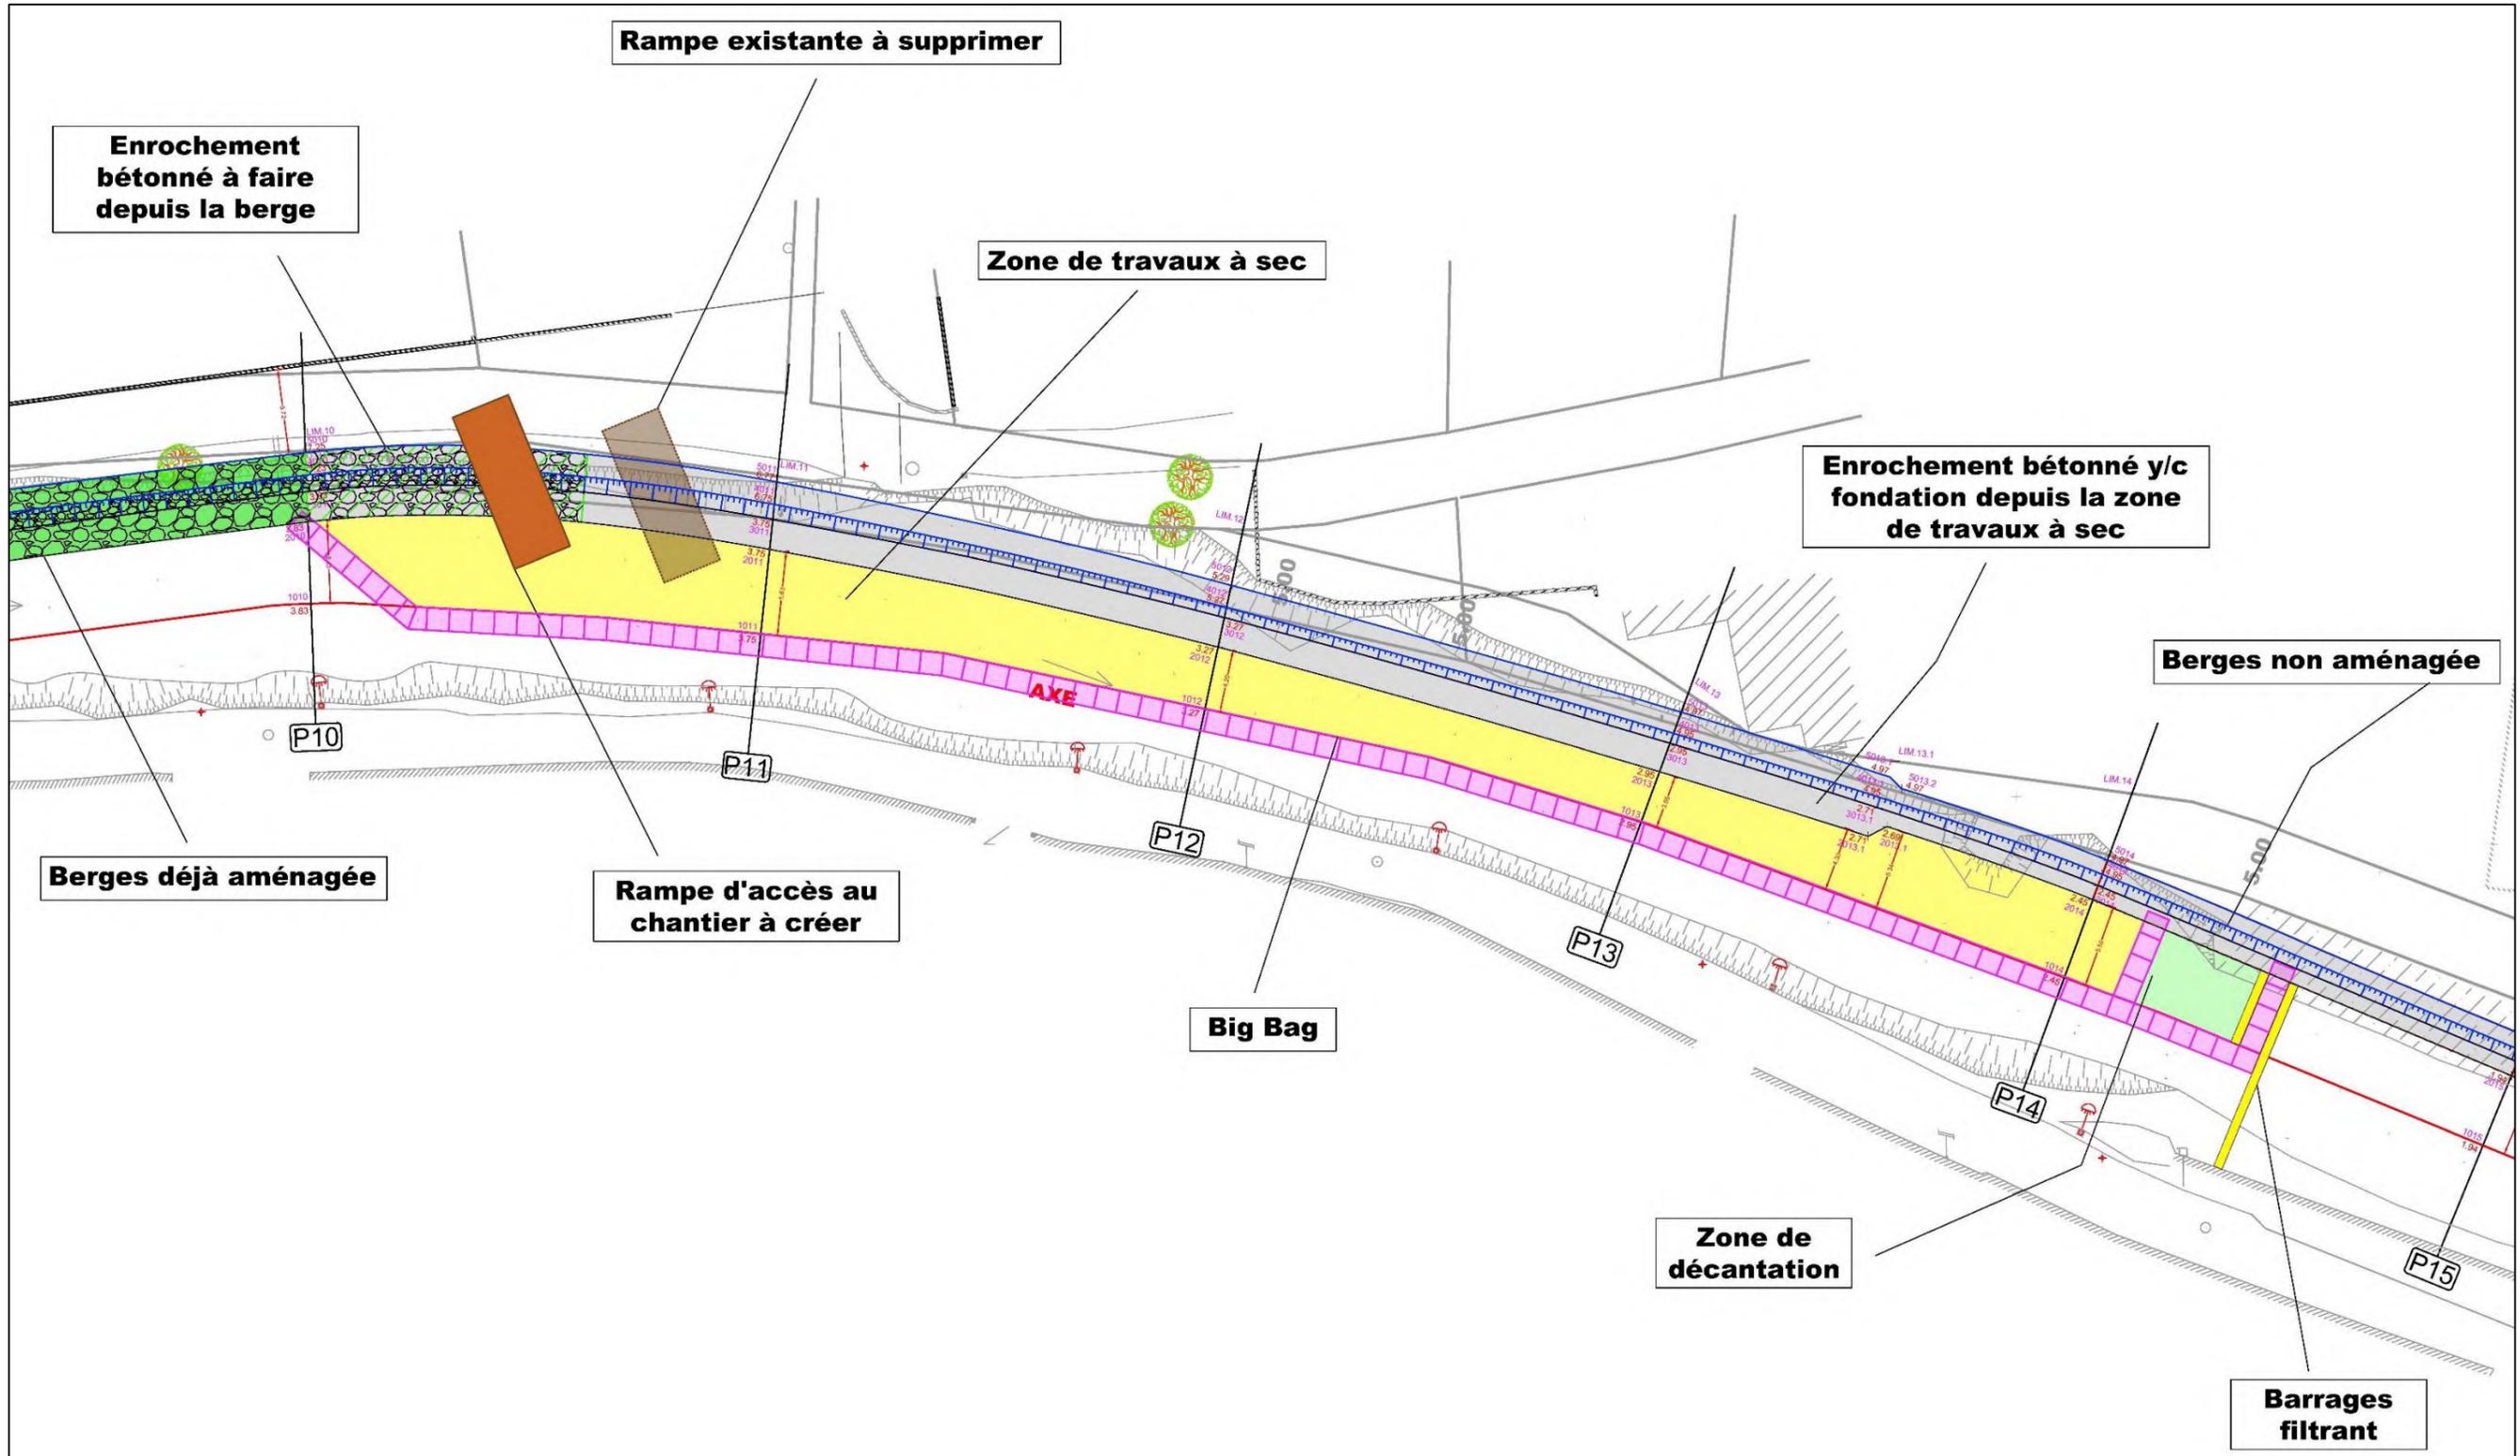
- Réalisation des travaux à sec en demi-largeur du cours d'eau grâce à la réalisation d'un batardeau constitué d'un merlon en big-bag,
- Pompage des résurgences d'eaux lors des terrassements pour les fondations. Le rejet de ces eaux chargées en matières en suspensions s'est fait dans une zone de décantation – filtration,
- Mise en place d'un barrage filtrant en bottes de paille en aval des travaux sur toute la largeur du ruisseau.

Figure 74 : Plan des travaux à réaliser par anticipation et des mesures d'évitements pour la protection de l'environnement qui seront mises en œuvre

Afin que les travaux par anticipation aient un impact très faible sur l'environnement, le chantier a été sécurisé et des mesures d'évitement ont été mises en œuvre :
